# Ventilatsioonisüsteemi mürasummutite sisepinna mehaanilise vastupidavuse uuringud

## Sissejuhatus

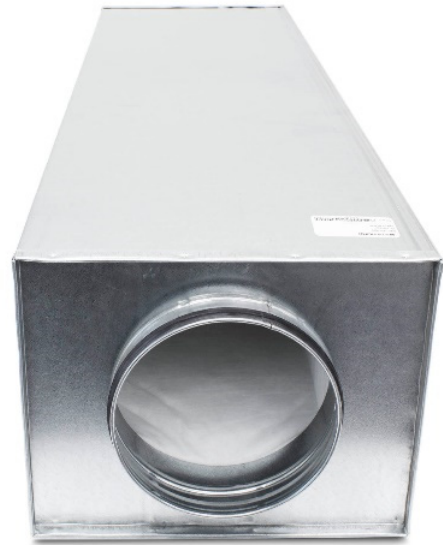
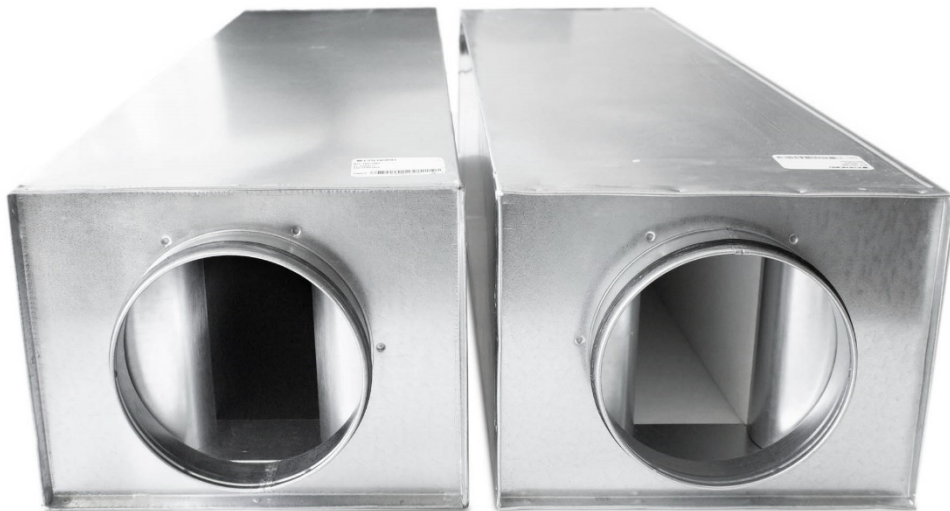
Toodete välimine korpus on valmistatud kuumtsingitud terasest ja liitmikud on varustatud kummitihenditega.

Foto 1. Testitud tooted NTF 160-1000, NTFA 160-1000, NTP 160-1000, NTPA 160-1000 ja NKE 160-1000

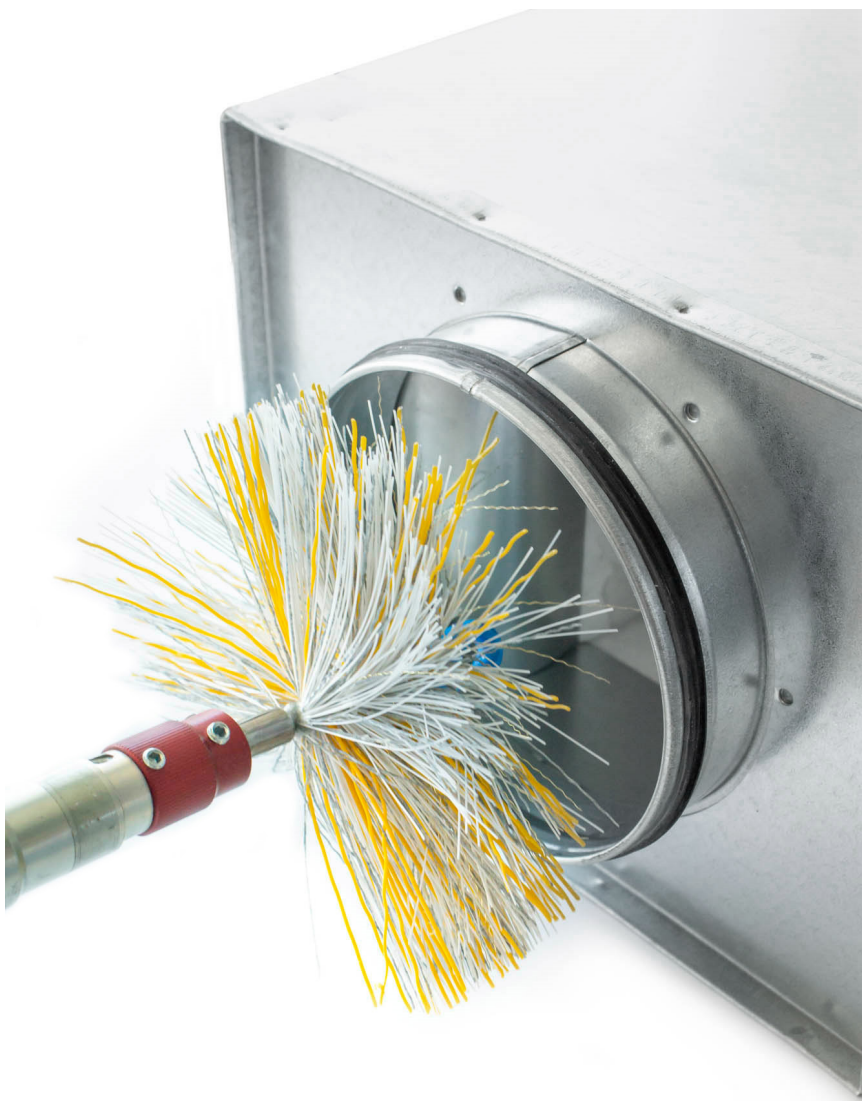
Katsete käigus kasutati pöörlevat traat-nailon harja (foto 2) ning akutrelli maksimaalsete pöörete juures. Materjali vastupidavust hinnati 1., 5., 10. korra edasi-tagasi harjamise järel. Harja pöörlemissuunda muudeti mürasummuti otsas.

Foto 2. Testis kasutatud traat-nailon (Ø160 mm) pöörlev puhastushari

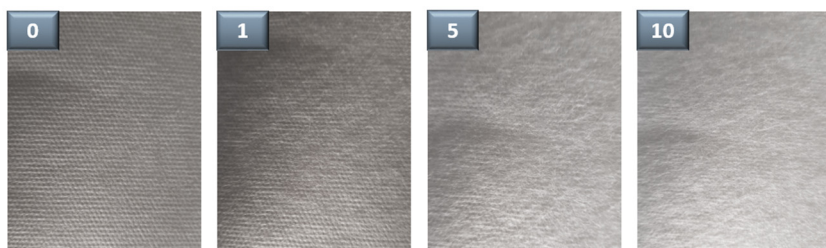
Polüestril põhineva mürasummuti katematerjali test näitas, et kate peab vastu vähemalt 10-kordsele harjamisele (Foto 4).

Foto 4. Fotod testitud Airfelt polüestrist, kus vasakul üleval nurgas olev number näitab töötlemiste arvu enne foto tegemist.

Polüestril põhineva mürasummuti katematerjali skaneeriva elektronmikroskoopia uuringud enne testi näitasid kuidas polüester vilt oli kinnitatud aluskihile termilise töötamise tulemusena, kus oli toimunud lokaalne pressimine ja kuumutamine, jättes alles kiude vahele siledad alad. Peale igat harjamist on näha visuaalse kontrolli ning fotografeerimise näol, et sarnane pinnamorfoloogia oli säilinud ka peale 50 kordset harjamist, mis viitab materjali väga heale vastupidavusele.

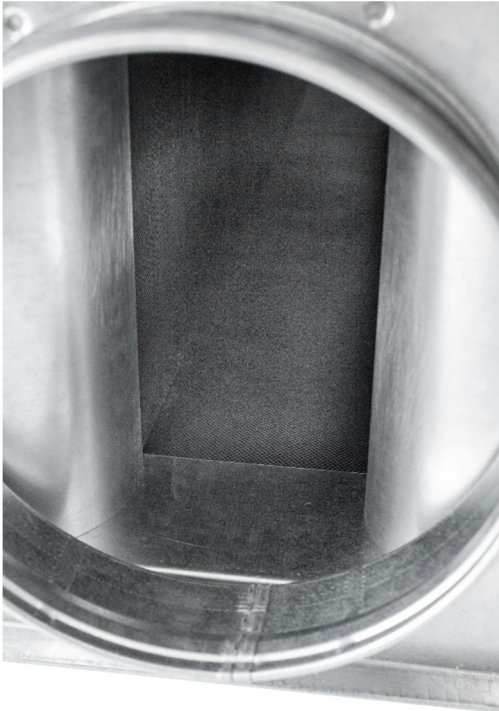
Foto 5. Testitud tooted NTF 160-1000 ja NTFA 160-1000 Isover CLEANTEC pinnakattega mürasummutid
