Savunallintapeltien käyttö- ja huolto-ohje

Koskee seuraavia ETS NORDin savunhallintatuotteita:

- SEDM
- SEDM-L
- SEDS-R
- SEDS-L

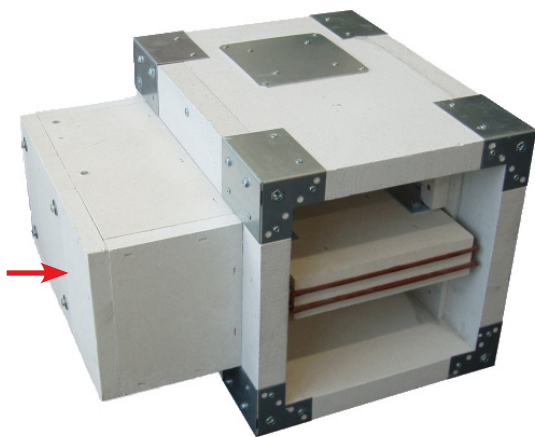
Kuva 1.

Tarkista savunhallintapellin moottorin sähkönsyöttö. Moottori löytyy savunhallintapellin kyljessä olevasta palosuojakotelosta, joka on valmistettu valkoisesta kalsiumsilikaattilevystä. Luukku on kiinni pulteilla, jotka avaamalla se irtoaa.

Savunhallintapellit on mahdollista ohjata auki käsin toimilaitteen mukana toimitetulla kuusiokoloavaimella kuvan 3 osoittamalla tavalla. Toimilaite sijaitsee kuvien 1 ja 2 osoittamien palosuojakoteloiden sisällä.
