# Ilmanvaihtojärjestelmän melunvaimentimien sisäpinnan mekaanisen kestävyys tutkimukset

## Johdanto

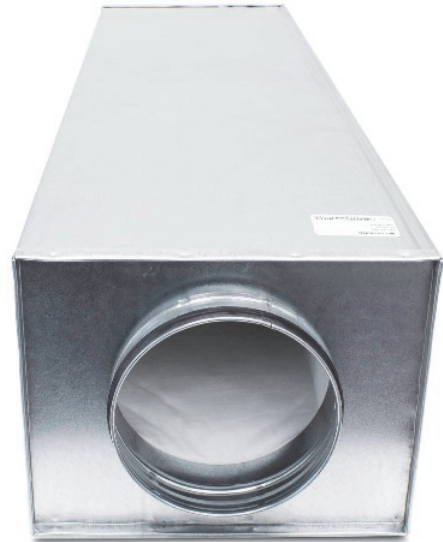
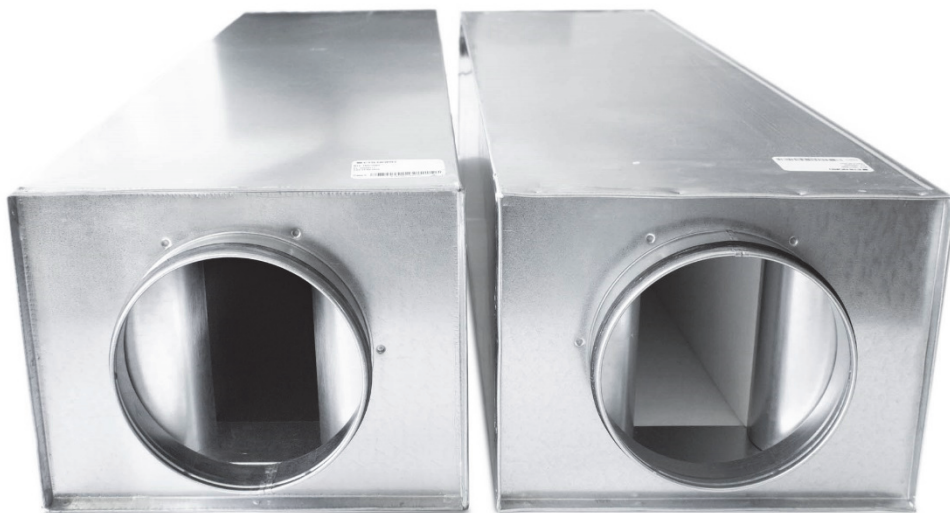
Tuotteiden ulkorunko on kuumasinkittyä terästä ja liittimet on varustettu kumitiivisteillä.

Kuva 1. Testatut tuotteet NTF 160-1000, NTFA 160-1000, NTP 160-1000, NTPA 160-1000 ja NKE 160-1000

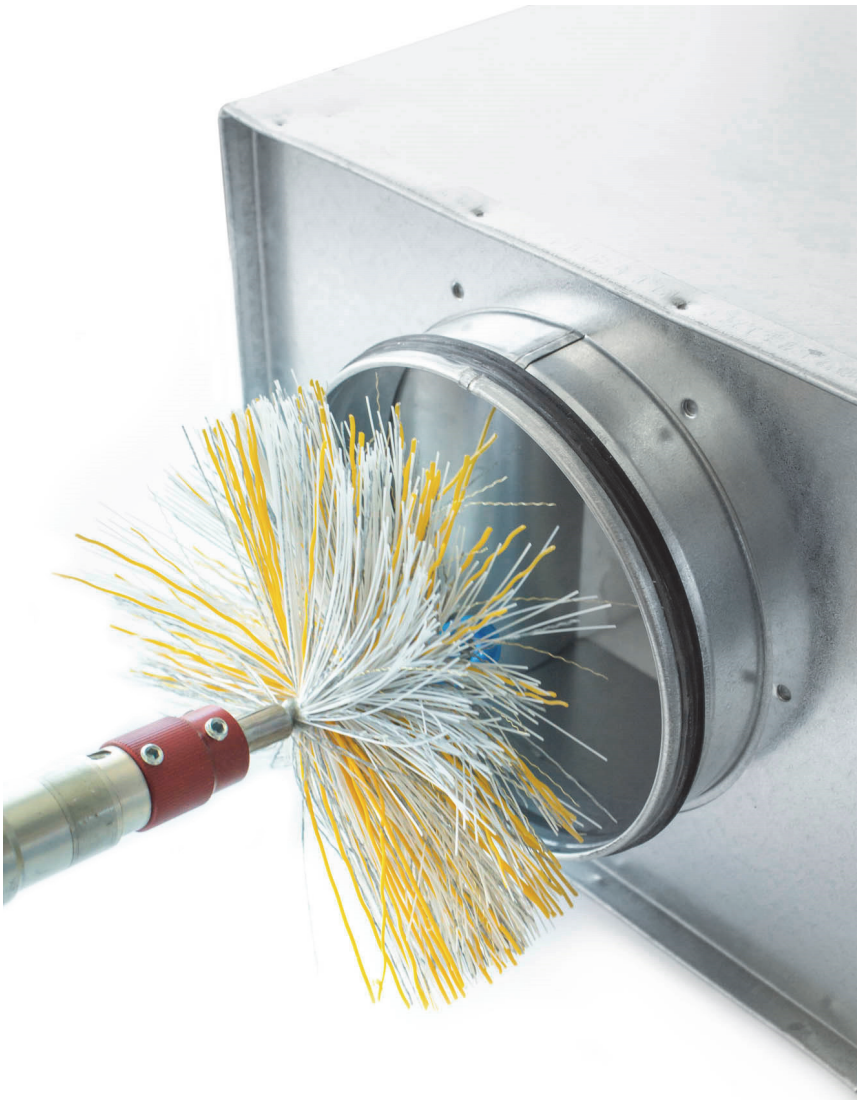
Kokeiden aikana käytettiin pyörivää nailonlankaharjaa (kuva 2) ja akkuporakonetta maksimiteholla. Materiaalin kestävyyttä arvioitiin 1., 5. ja 10. kerran edestakaisen harjauksen jälkeen. Harjan pyörimissuuntaa muutettiin melunvaimentimen päässä.

Kuva 2. Testissä käytetty nailonlankainen pyörivä puhdistusharja (halkaisija 160 mm)

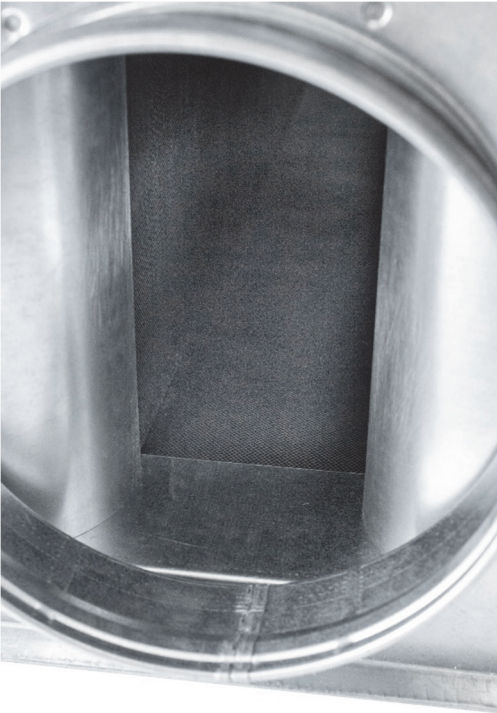
Kuva 5. Testatut tuotteet NTF 160-1000 ja NTFA 160-1000 Isover CLEANTEC -pinnoitteiset melunvaimentimet
