NORDfire

Suitsuärastusklapid - Kasutus- ja hooldusjuhend

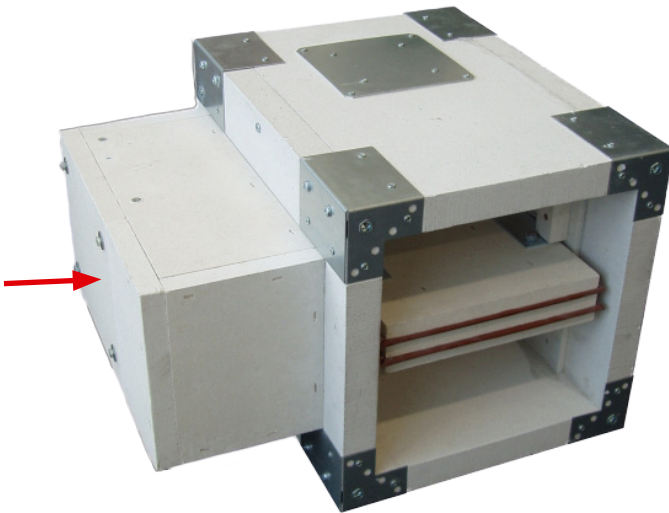
Pilt 1.

Kontrollige suitsuärastusklapi ajami toiteallikat. Ajam asub klapi küljel või klapi küljel asuvas tuletõkkekarbis, mis on valmistatud valgest kaltsiumsilikaatplaadist. Luugi saab avada, kui eemaldada selle kinnituspoldid.

Klapse on võimalik käsitsi avada ajamiga kaasasoleva kuuskantvõtmega, nagu näidatud pildil 3. Ajami asukoht tuletõkkekarpide sees on näidatud pildidel 1 ja 2.
